# CASE Study - Deutschland

## Altenau

### Renaturierung der Altenau

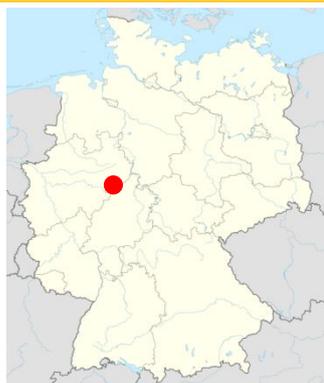
- Location of project
- Removal of 51 weirs and sills

□ Husen-Dalheim dams: partial removal and restoration at Altenau River

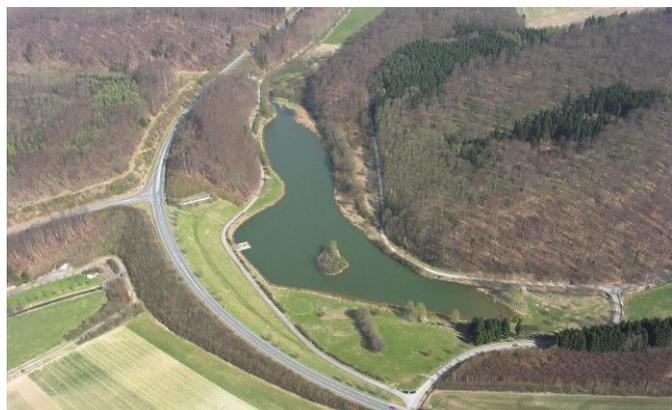
Ehemaliger Stausee Altenau © Michael Weber

Seit damals bis heute wurde unter der Regie des WOLs 9,5 Kilometer des Baches renaturiert. Im Zeitraum 2002 – 2009 wurden 51 Querbauwerke - zumeist Sohlschwellen und alte Mühlwehre entfernt. Im Herbst 2014 wurde schließlich der Stausee am Rückhaltebecken abgelassen, die Altenau fließt seit dem durch den Damm hindurch.

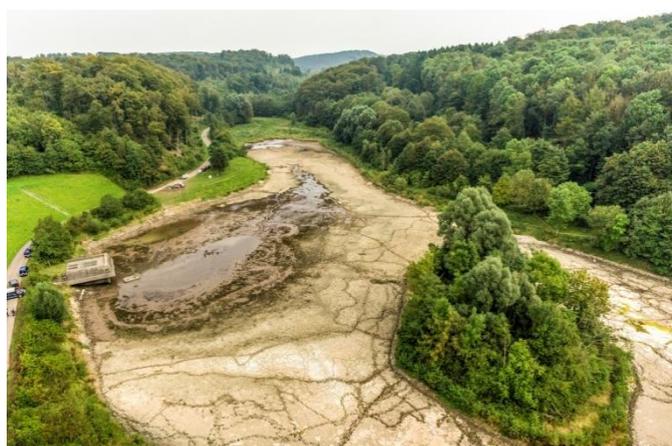
Foto kurz nach Ablass des Stausees © NZO

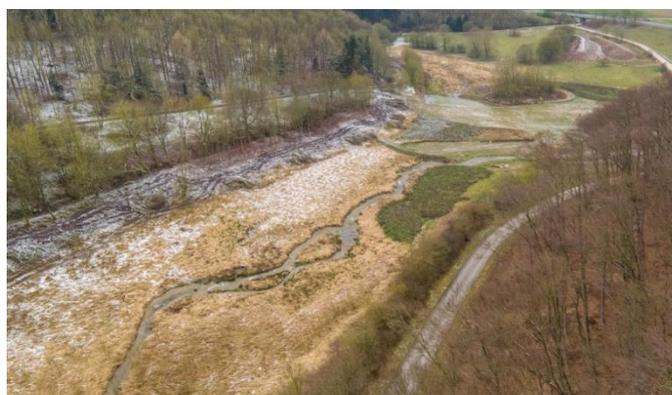
Entwicklung natürlicher Flusslauf – 1 Jahr nach Stauseeablass © NZO

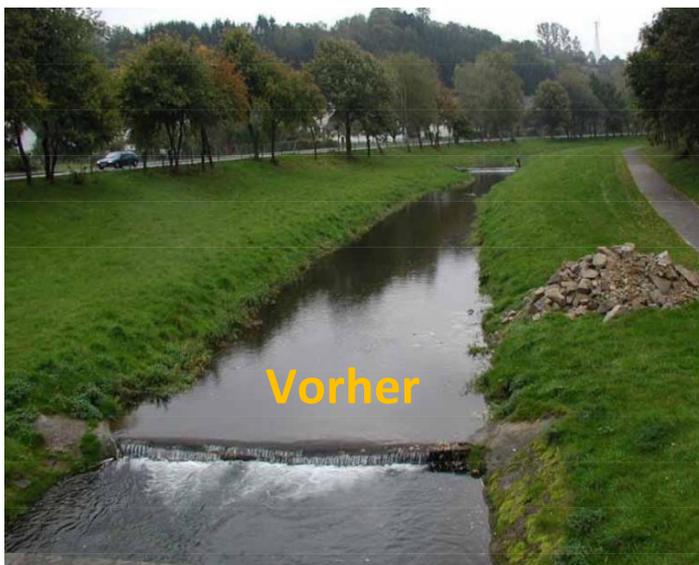
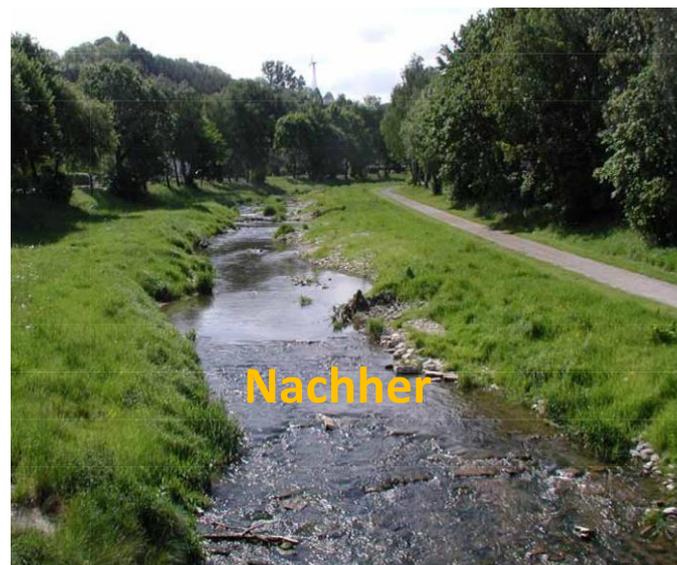
Altenau Flussabschnitt vor und nach Renaturierung und Entfernung der Sohlschwellen © WOL
